## Parere della Consulta Mobilità sul progetto della ciclabile “Lungo Dora”

La Consulta della Mobilità Ciclistica e della Moderazione del Traffico presenta le sue considerazioni in merito al progetto React-EU “Corridoi verdi” della ciclabile su Lungo Dora (da Corso Principe Oddone al Parco Colletta), in seguito alla presentazione dell’arch. Massa, in data 27 settembre 2022.

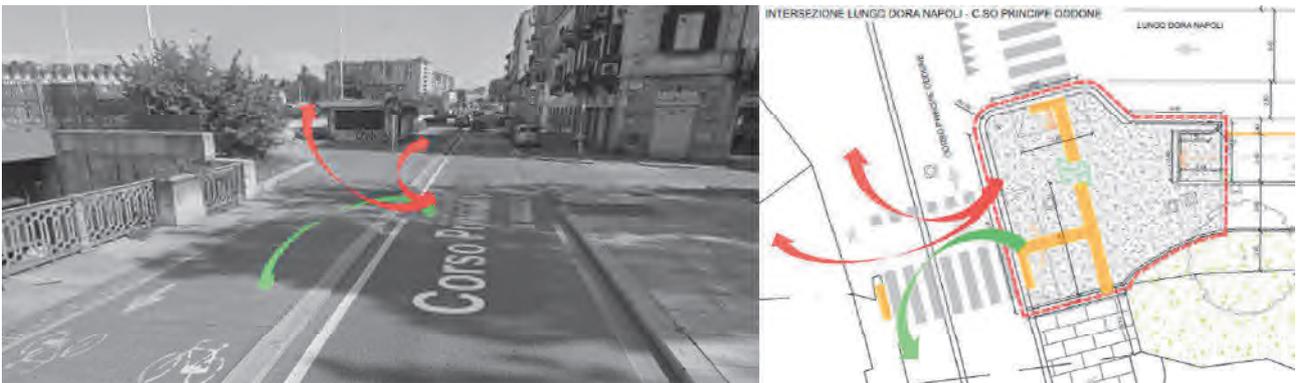
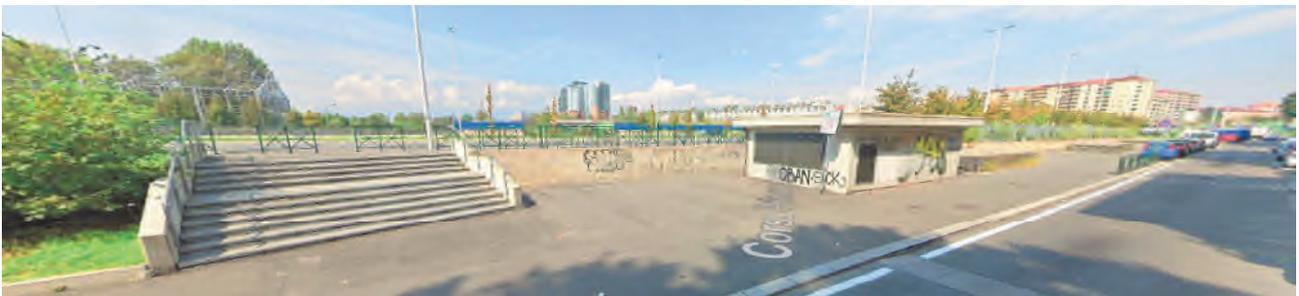
### L.GO DORA – PRINCIPE ODDONE: mancanza di continuità verso piazza Baldissera

La Consulta evidenzia come la nuova ciclabile di Lungo Dora avrà un'uscita obbligata solamente verso sud (p.za Statuto), in quanto non esiste una connessione ciclabile verso nord (p.za Baldissera). Al momento, la ciclabile di corso Principe Oddone è a un livello stradale differente, più alto, raggiungibile solamente tramite gradini e nessun scivolo ciclabile a disposizione. L'unica alternativa verso nord è procedere su marciapiede, su cui però – a oggi – non è previsto il tracciamento di un percorso ciclabile.

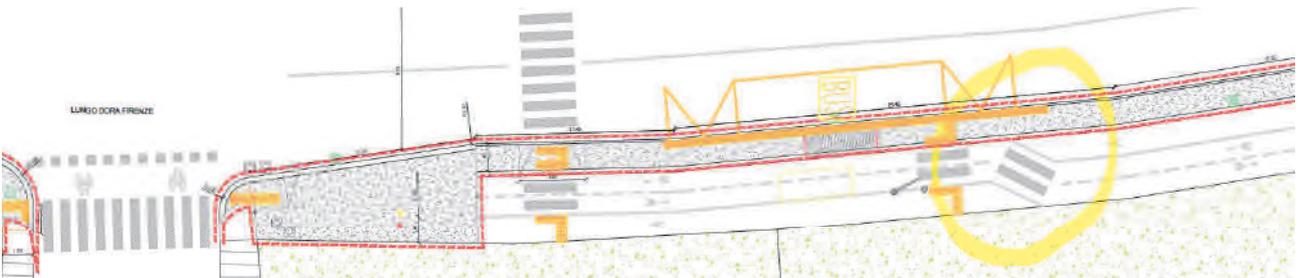
### L.GO DORA – VIA REGGIO: incrocio flussi pedonali/ciclabili, in zona fermata bus

La Consulta evidenzia una possibile criticità, dovuta a una intersezione tra i due flussi, pedonali e ciclabili (*in una situazione analoga, ricordiamo la modifica fatta a posteriori su attraversamento est-ovest di piazza Statuto*). Si consiglia quindi di valutare una variante, con il **posizionamento della ciclabile lontana dalla fermata** (verso fiume), già a partire dal primo tratto, dopo l'intersezione con via Reggio.

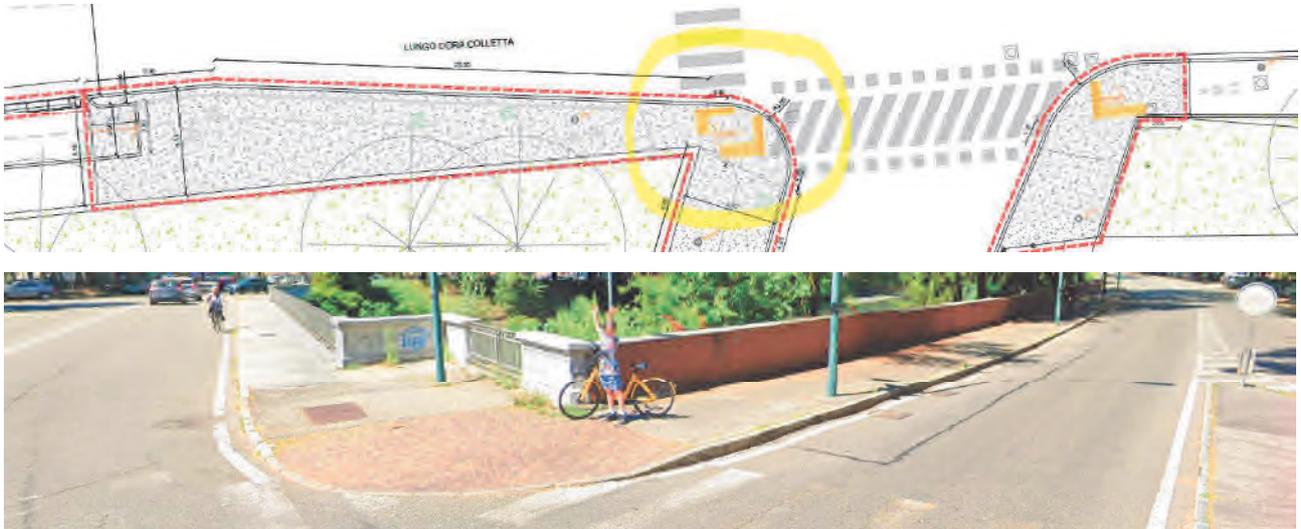
## L.GO DORA – VIA NIEVO: strettoia con pali e commistione flussi pedonali/ciclabili

La Consulta evidenzia una possibile criticità dovuta a un forte restringimento della ciclabile, che confluisce in promiscuità su marciapiede, anche in presenza di pali. Si consiglia una variante per ampliare la sede promiscua ciclopedonale.

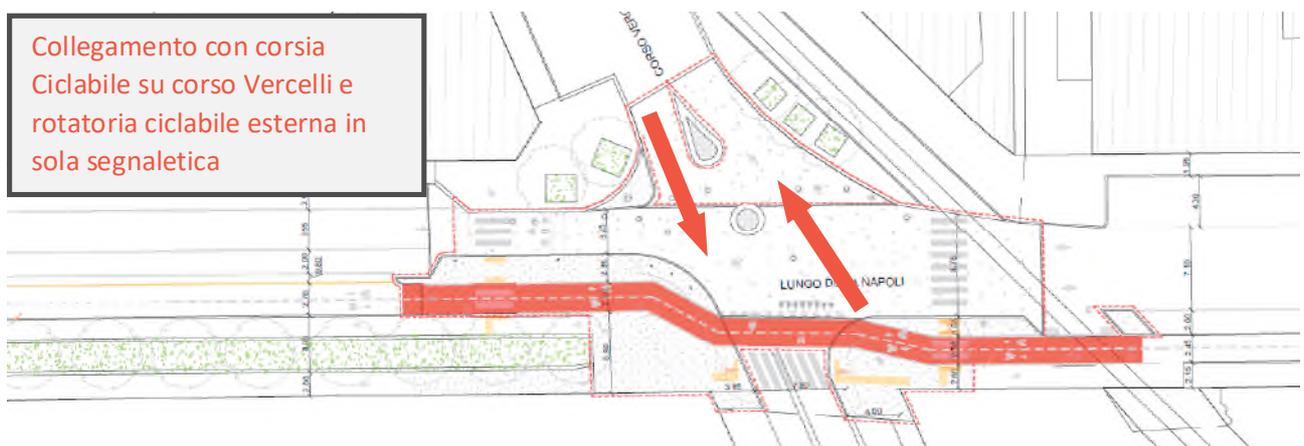
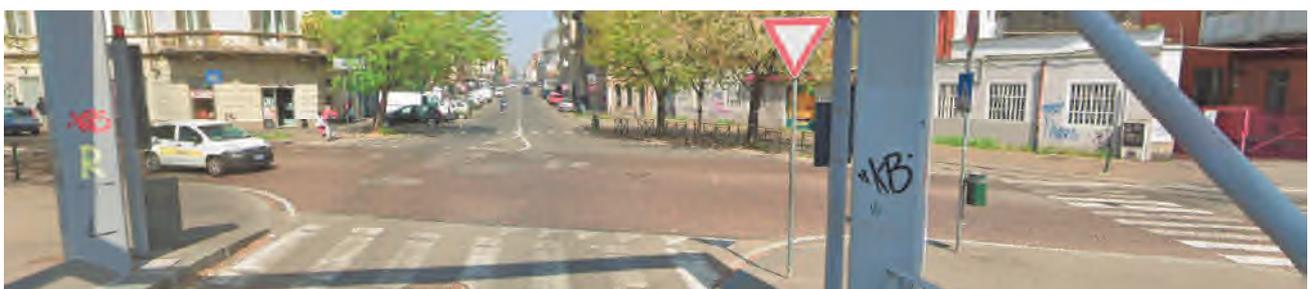
## L.GO DORA – CORSO VERCELLI: collegamento con pista ciclabile corso Vercelli

La Consulta sottolinea l'importanza di prevedere una **connessione anche in sola segnaletica con l'asse ciclabile di corso Vercelli**. Nei pressi della rotonda di prossima realizzazione è importante prevedere un **intervento di segnaletica sulla rotonda con realizzazione di corsia ciclabile e collegamento sempre con corsia ciclabile verso corso Vercelli fino all'intersezione con corso Emilia**.
